A CULTURA DO EUCALIPTO NO CONTROLE DE VOÇOROCAS EM BACIAS HIDROGRÁFICAS NO MUNICÍPIO DE ANHEMBI /SP

EUCALYPTUS PLANTATION IN THE CONTROL OF WATERSHED GULLYS IN ANHEMBI-SP

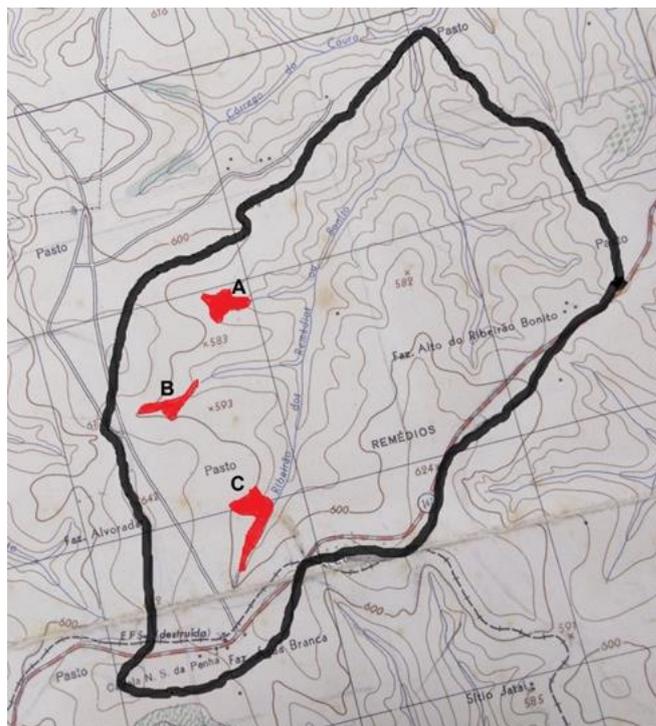
Analisando a Figura 2 e valores obtidos das áreas de ocupação, Tabela 1, constata-se que no ano de 1965, a bacia apresentava a predominância da cobertura tipo pastagem com 1421,05ha, ou seja, 98,70% da bacia com área de 1.439,83ha. A erosão tipo voçoroca nas posições geográficas A, B e C, com 18,78ha, apresentava um avanço das áreas degradadas em forma de erosão, mostrando a falta de diversificação de culturas na área estudada, e que a mesma era suporte para criação intensiva de gado, desde antes da década de 1960.

Nos desenhos das Figuras 2 e 3, pode-se constatar o avanço das erosões tipo voçoroca na bacia estudada no ano de 2000, não só em suas dimensões como também em número, ou seja, o aparecimento de duas novas voçorocas, posições D e E, na cabeceira de vertentes com proporções consideráveis.

De acordo com a Tabela 2, ano 2000, as erosões apresentaram um aumento significativo de 378% em sua área quando comparado ao ano de 1965, Tabela 1. As erosões estão representando uma área de 89,78ha (6,23% da bacia), o que pode gerar um desequilíbrio ambiental grave, pois ocasiona perda de solo fértil, redução das áreas de cultivo e assoreamento do rio principal, Figura 3, prejudicando a qualidade da água e como consequência a fauna aquática. A pastagem continua predominante com 1.116,05ha (77,52%), no período considerado foi possível constatar o surgimento da mata ciliar com 100,13ha (6,95%), as quais não estavam representadas na Figura 2 e eucalipto velho com 133,87ha (9,30%) da área de estudo.

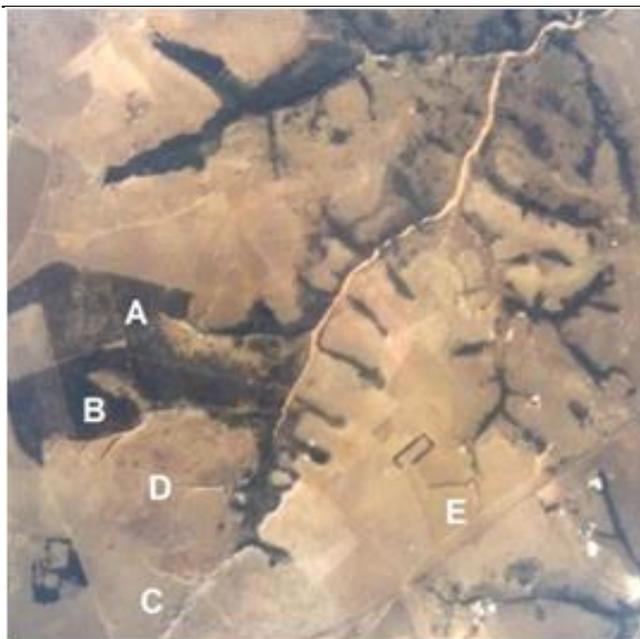
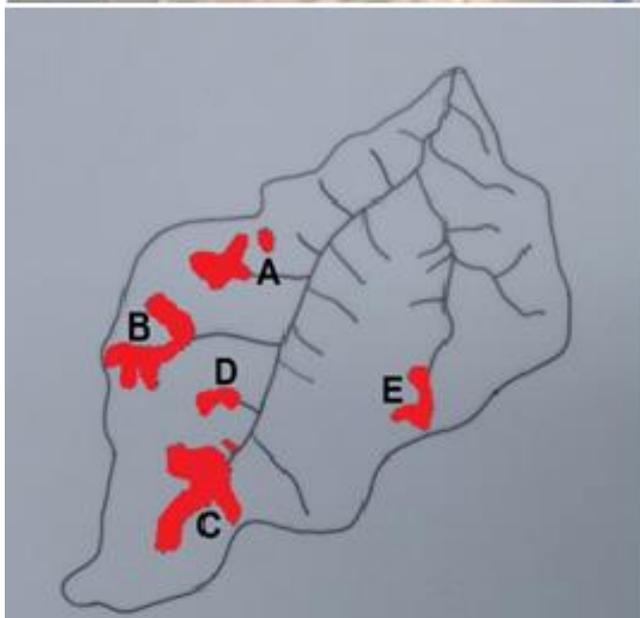
Figura 3 - Uso e ocupação da terra da bacia, fotografia aérea 2000.

Ainda conforme a imagem aérea da Figura 3, pode-se visualizar resquícios de matas ciliares e uma importante área verde ocupada por eucalipto decrépito implantado sem as devidas técnicas de conservação do solo, pois, junto a esta área visualiza-se duas erosões de dimensões consideráveis, pontos A e B.

Após 35 anos apareceram os primeiros fragmentos de florestas de eucalipto, mas como podemos observar na imagem e tabela anterior, eles não ajudaram a reduzir a erosão, possivelmente isso ocorreu por não ter sido utilizadas as técnicas de plantio adequadas. Mas podemos averiguar, que também, houve o aumento da mata ciliar.

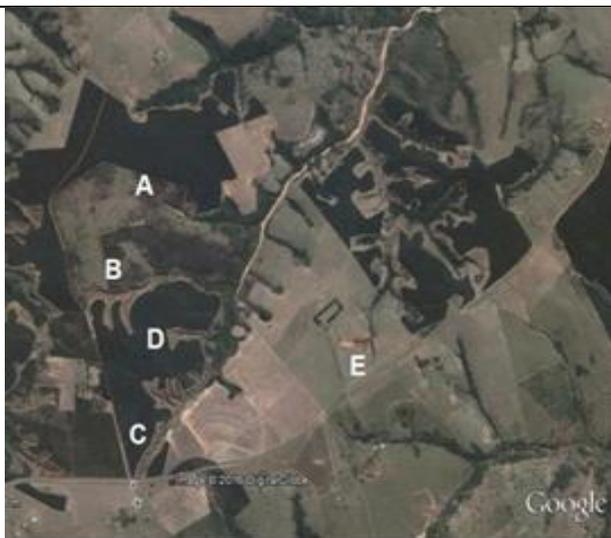
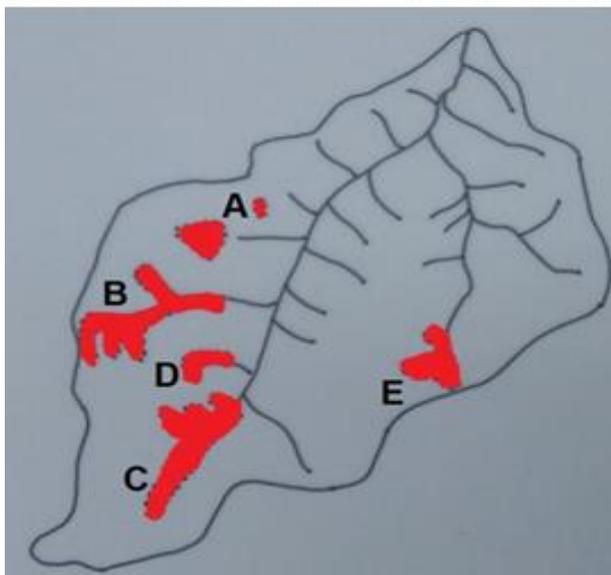
Figura 4 - Imagem do Google Earth da área da bacia, ano de 2007.

Visualizando a imagem aérea na Figura 4, pode-se constatar o surgimento de novos talhões com a cultura do eucalipto implantados com as devidas técnicas de conservação do solo, junto a essas áreas estão localizadas as erosões A, C e D e uma pequena porção da erosão B. Também é possível verificar que na área da erosão B, contém a plantação de eucalipto velho, sem as devidas técnicas de conservação do solo.

No ano de 2007, houve uma significativa mudança no uso e ocupação da terra, conforme imagem aérea da Figura 4.

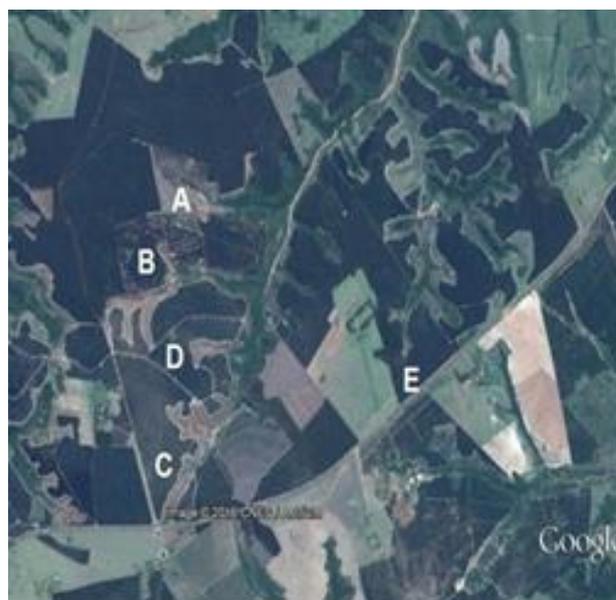
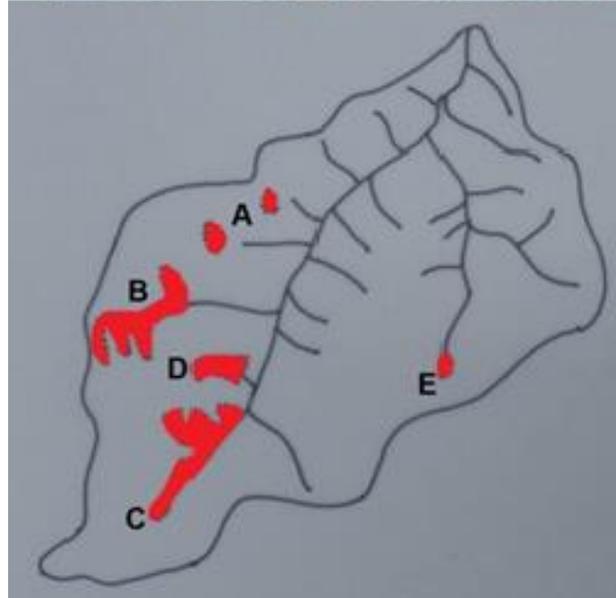
Figura 5 - Imagem do Google Earth do ano de 2013.

Como é possível analisar nas imagens da Figura 5, com a implantação dos talhões de eucalipto durante os anos anteriores com as devidas técnicas de conservação do

solo, houve uma ampla redução de todas as erosões, principalmente das erosões A e E.

Também pode-se constatar nas imagens da Figura 5 que na erosão E a área foi amplamente reflorestada, sendo assim, a erosão controlada. Houve o aumento da mata ciliar, pois os talhões de eucaliptos protegem o acesso às beiras dos rios, promovendo assim, a proteção das florestas e seu desenvolvimento.

No ano de 2013, Figura 5, após um período de 6 anos, teve uma expressiva alteração no uso e ocupação da terra, principalmente referente as erosões.
